POLITÉCNICO COLOMBIANO  
JAIME ISAZA CADAVID

PRACTICA EMPRESARIAL COMO AUXILIAR DEL DEPARTAMENTO TECNICO EN LA  
EMPRESA SUELOS Y PAVIMENTOS LTDA.

Trabajo de grado como requisito para optar al título de Ingeniería Civil

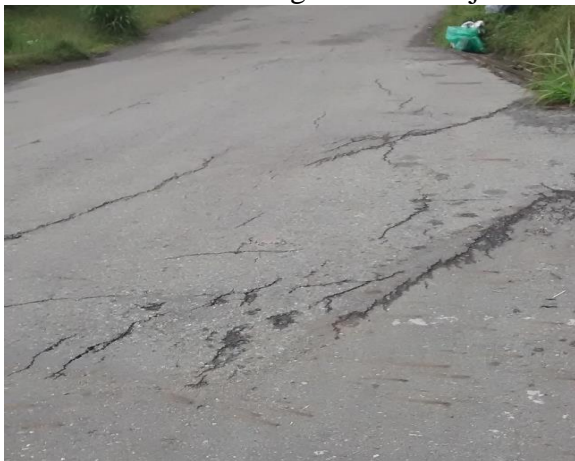
Localización. Vía antigua hacia san jerónimo

Foto1. Fisura longitudinal.

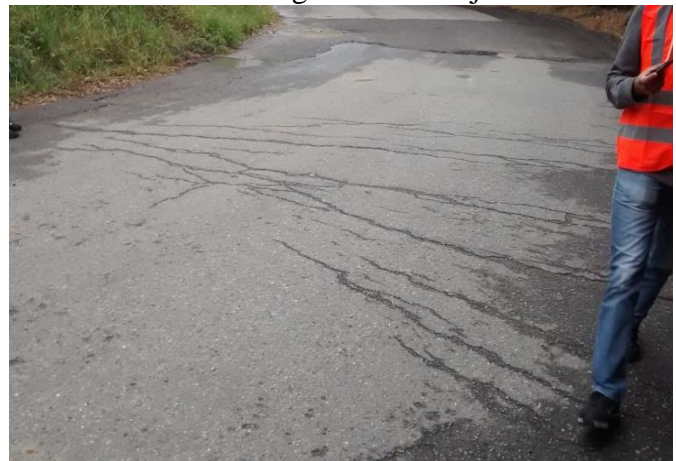
Localización. Vía antigua hacia san jerónimo

Foto 2. Fisuras transversales.

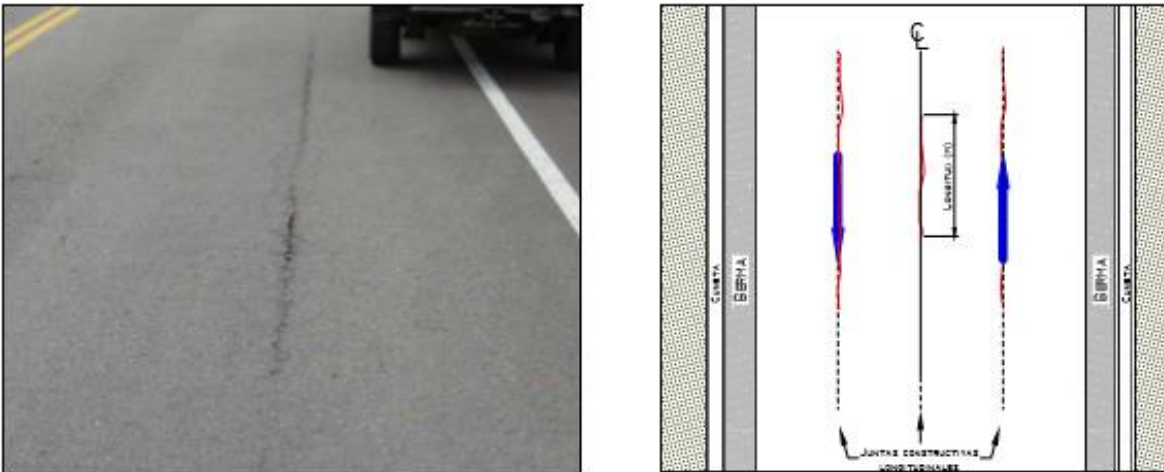
- Carencia de ligante en las paredes de la junta.
- Deficiencia en el corte vertical de las franjas construidas con anterioridad.
- Deficiencia en la compactación en la zona de la junta.

Foto 3. Fisuras en juntas de construcción.

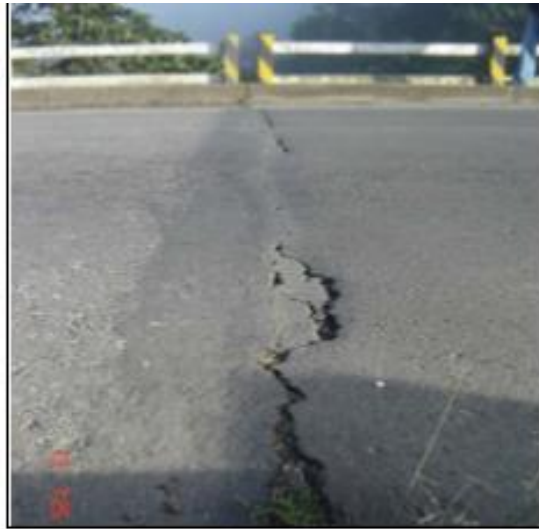
Este tipo de daño se presenta cuando existe una capa de concreto asfáltico sobre placas de concreto rígido; tales fisuras aparecen por la proyección en superficie de las juntas de dichas placas, en cuyo caso presentan un patrón regular, o también cuando existen grietas en las placas de concreto rígido que se han reflejado hasta aparecer en la superficie presentando un patrón irregular.

Foto 4. Fisuras en juntas en placas de concreto

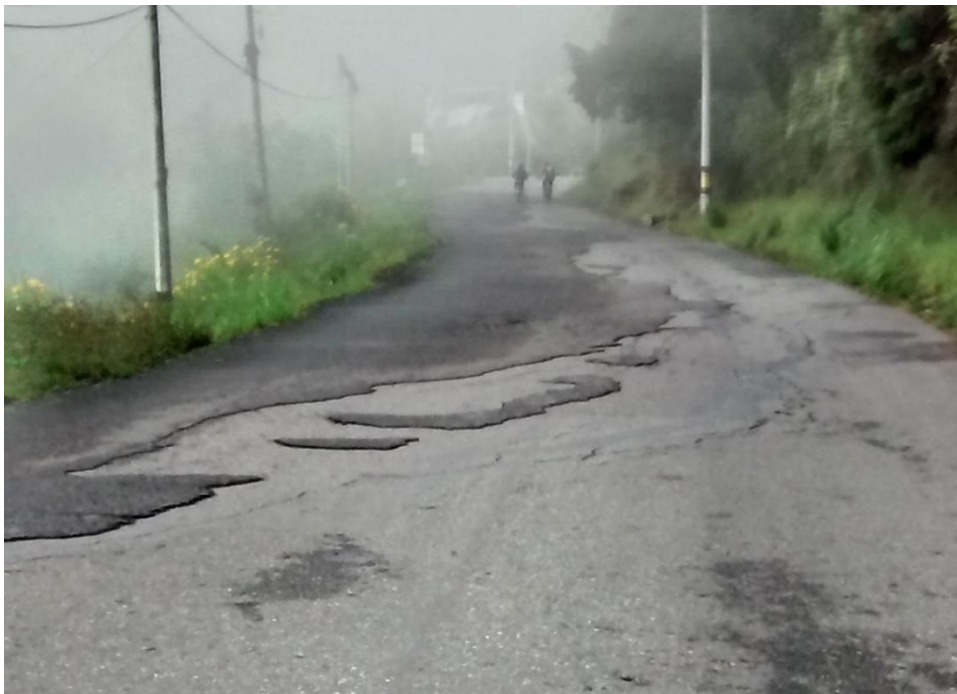
En general, este tipo de fisuras se producen por inestabilidad de la banca o por efectos de desecación, aunque entre otras causas se pueden mencionar las siguientes: Falla lateral del talud en zonas de terraplén, Falla del talud en zonas de corte a media luna, Ausencia o falla de obras de contención de la banca, Consolidación de los rellenos que acompañan las obras de contención.

Foto 5. Fisura a media luna.  
Localización. Vía antigua hacia san jerónimo

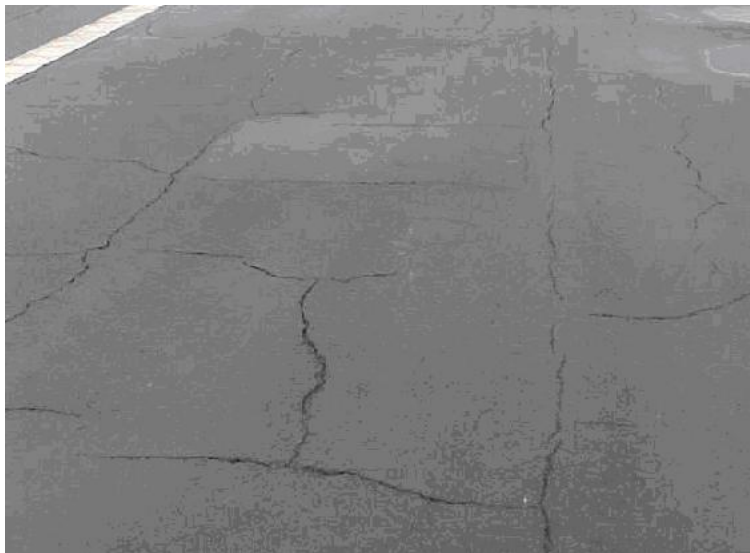
Cuando se presenta este tipo de daño la superficie del asfalto es dividida en bloques de forma aproximadamente regular. Este deterioro difiere de la piel de cocodrilo en que esta última aparece en áreas sometidas a carga, mientras que los bloques aparecen usualmente en áreas no cargadas.

Estas fisuras son causadas principalmente por la contracción del concreto asfáltico debido a la variación de la temperatura durante el día, lo cual se traduce en ciclos de esfuerzo-deformación sobre la mezcla. La presencia de este tipo de fisuras indica que el asfalto se ha endurecido significativamente, lo cual sucede debido al envejecimiento de la mezcla o al uso de un tipo de asfalto inadecuado para las condiciones climáticas de la zona.

Foto 6. Fisura en bloque.

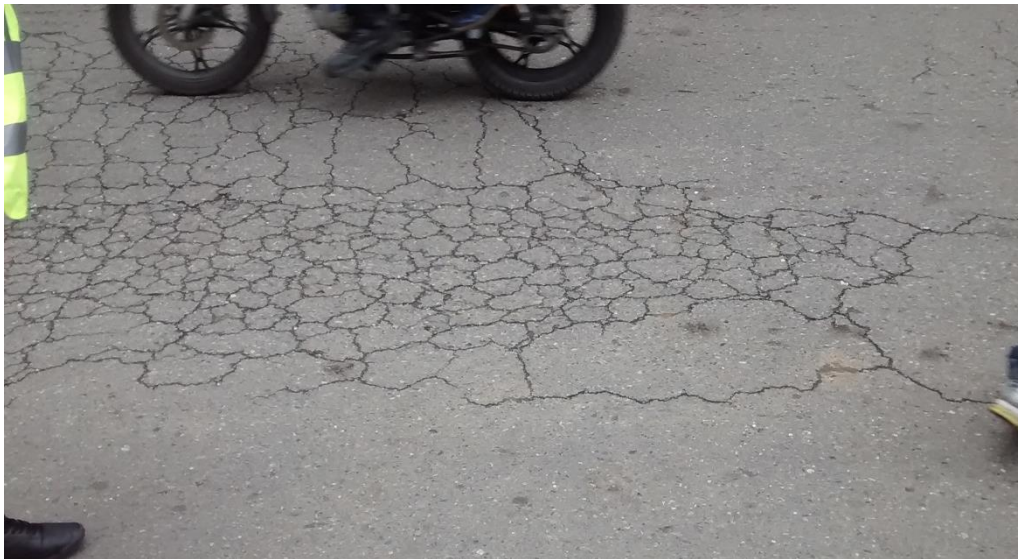
Esta falla ocurre generalmente en áreas que están sometidas a cargas de tránsito, sin embargo, es usual encontrar este daño en otras zonas donde se han generado deformaciones en el pavimento que no están relacionadas con una falla estructuras sino con otros mecanismos como por ejemplo problemas de drenaje que afectan los materiales granulares, falta de compactación de las capas, reparaciones mal ejecutadas y sub rasantes expansivas, entre otras.

Foto 7. Fisuras piel de cocodrilo.  
Localización. Vía antigua hacia san jerónimo

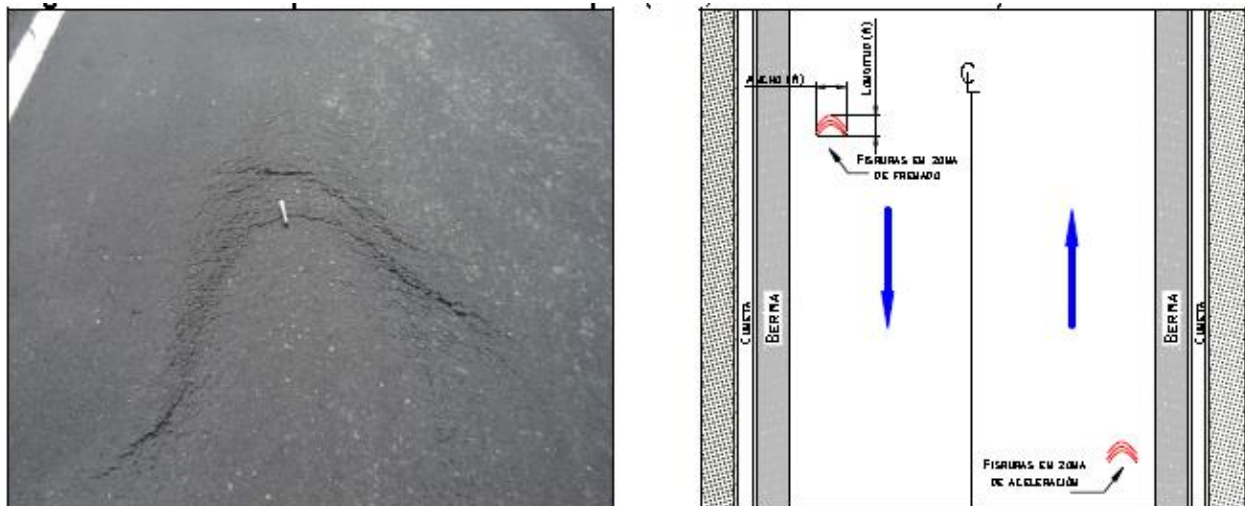
Este fallo se presenta usualmente cuando existe una mezcla en la superficie de baja resistencia o por la escasa adherencia entre las capas superficiales de la estructura del pavimento. Se puede generar ante el paso de tránsito muy pesado o muy lento, en zonas de frenado y acelerado de los vehículos.

Foto 8. Fisuras por deslizamiento de capas.

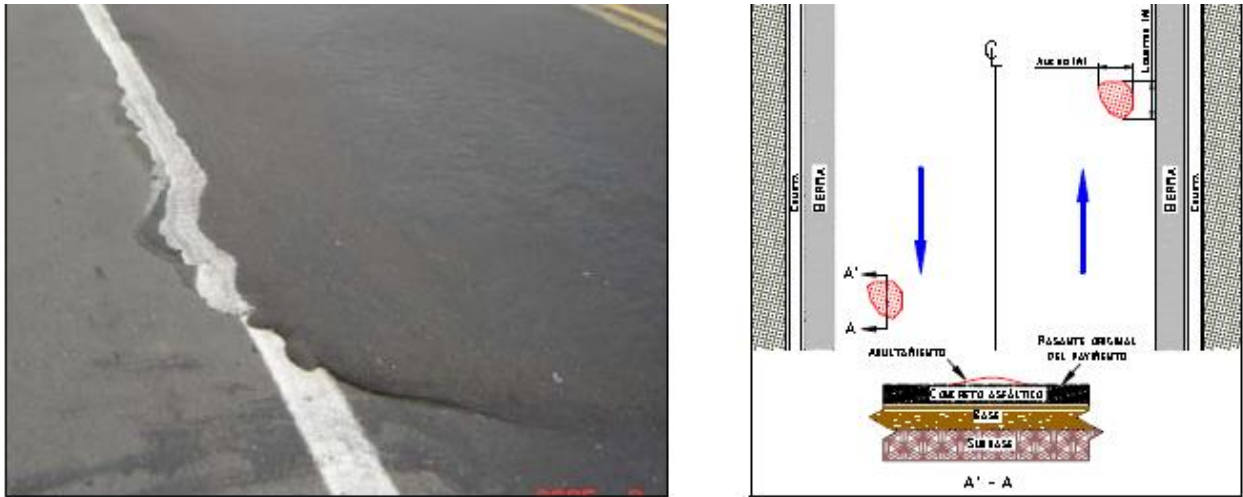
Este deterioro se asigna a los abombamientos o prominencias que se presentan en la superficie del pavimento. Pueden presentarse bruscamente ocupando pequeñas áreas o gradualmente en áreas grandes, acompañados en algunos casos de fisuras.

Se genera principalmente por la expansión de la sub rasante o en capas de concreto asfáltico colocado sobre placas de concreto rígido, el cual se deforma al existir presiones bajo la capa asfáltica (como las generadas por procesos de bombeo).

Foto 9. Abultamiento.

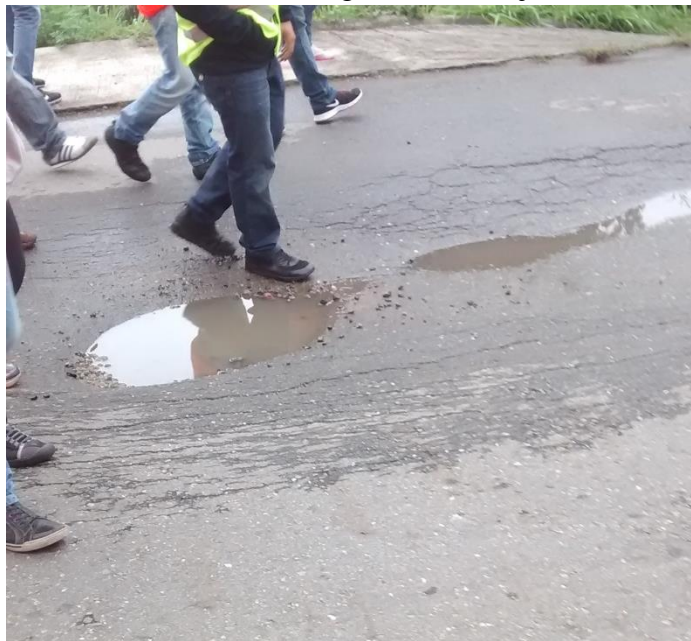
Este tipo de daño puede generar problemas de seguridad a los vehículos, especialmente cuando contienen agua pues se puede producir hidropneumático. Los hundimientos pueden estar orientados de forma longitudinal o transversal al eje de la vía o pueden tener forma de medialuna.

Existen diversas causas que producen hundimientos las cuales están asociadas con problemas que en general afectan toda la estructura del pavimento; causas como: Asentamientos de la subrasante, Deficiencia de compactación de las capas inferiores del pavimento, Deficiencia de drenaje que afecta a los materiales granulares, Inestabilidad de la banca, Circulación de tránsito muy pesado, entre otras.

Foto 10. Hundimiento.  
Localización. Vía antigua hacia san jerónimo

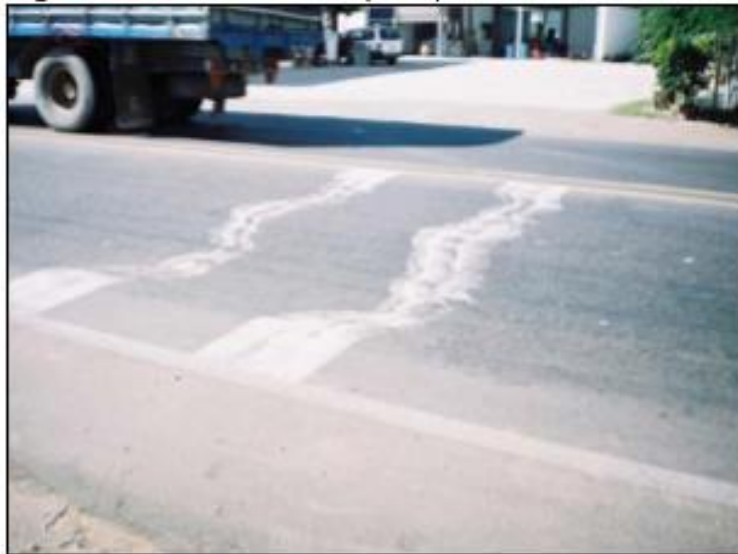
La deformación plástica de la mezcla asfáltica tiende a aumentar en climas cálidos, y también puede darse por una compactación inadecuada de las capas durante la construcción, por el uso de asfaltos blandos o de agregados redondeados.

Foto 11. Ahuellamiento.

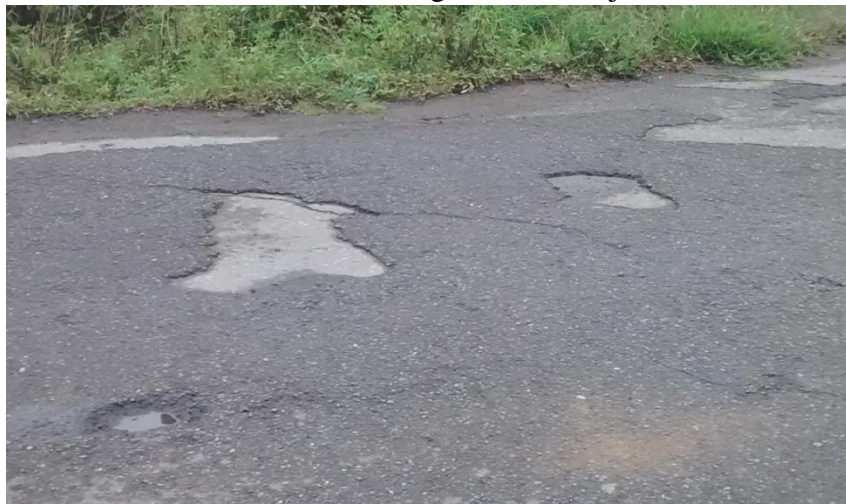
Este deterioro corresponde al desprendimiento de parte de la carpeta asfáltica superficial, sin llegar a afectar las capas asfálticas subyacentes.

Este tipo de falla son causadas principalmente por los factores: Limpieza insuficiente previa a tratamientos superficiales, Espesor insuficiente de la capa de rodadura asfáltica, Riego de liga deficiente, Mezcla asfáltica muy permeable, entre otros.

Foto 12. Descascaramiento.  
Localización. Vía antigua hacia san jerónimo

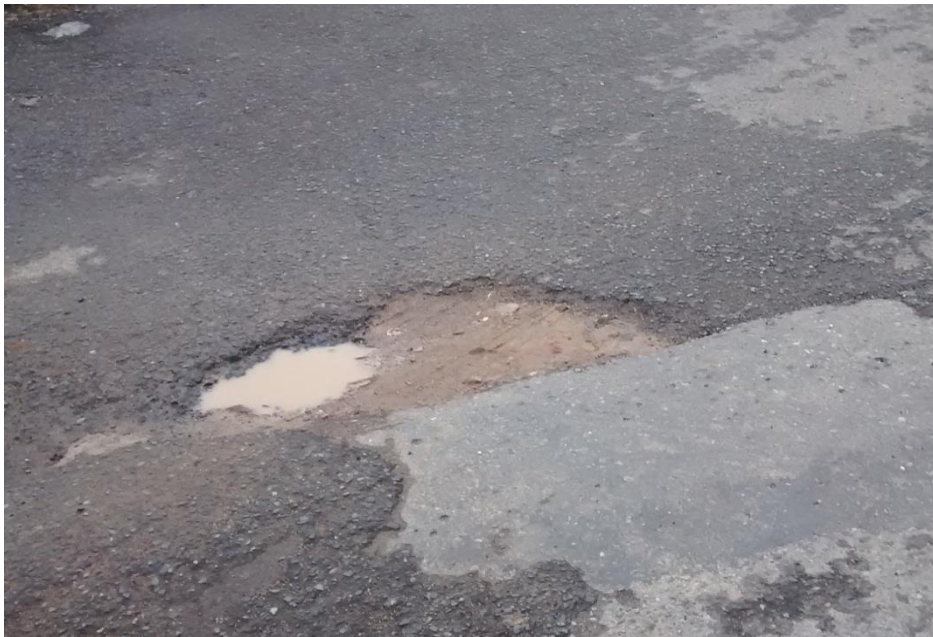
Desintegración total de la carpeta asfáltica que deja expuestos los materiales granulares lo cual lleva al aumento del área afectada y al aumento de la profundidad debido a la acción del tránsito. Dentro de este tipo de deterioro se encuentran los ojos de pescado que corresponden a baches de forma redondeada y profundidad variable, con bordes bien definidos que resultan de una deficiencia localizada en las capas estructurales.

Este tipo de deterioro puede presentarse por la retención de agua en zonas fisuradas que ante la acción del tránsito producen reducción de esfuerzos efectivos generando deformaciones y la falla del pavimento. Este deterioro ocurre siempre como evolución de otros daños, especialmente de piel de cocodrilo. También es consecuencia de algunos defectos constructivos o de una deficiencia de espesores de capas estructurales.

Foto 13. Brechas.  
Localización. Vía antigua hacia san jerónimo

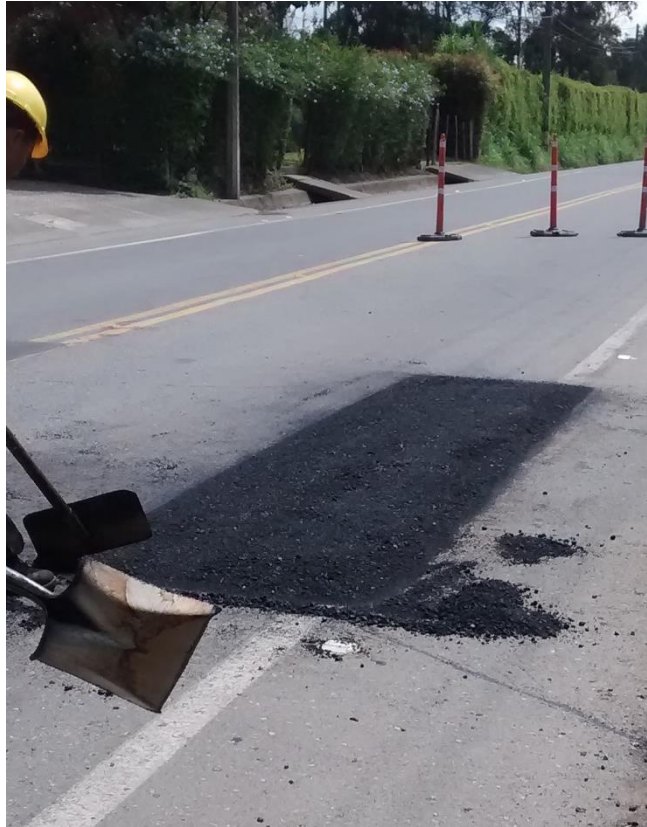
Las causas del deterioro propio del parche pueden establecerse teniendo en cuenta el tipo de daño que presente. Sin embargo, pueden estar asociadas principalmente a factores tales como

procesos constructivos, progresión del daño inicial por el cual debió realizarse el parcheo, deficiencias en las juntas, propagación de daños existentes en las áreas aledañas al parche.

Foto 14. Parche.  
Localización. Vía San Antonio – La ceja.

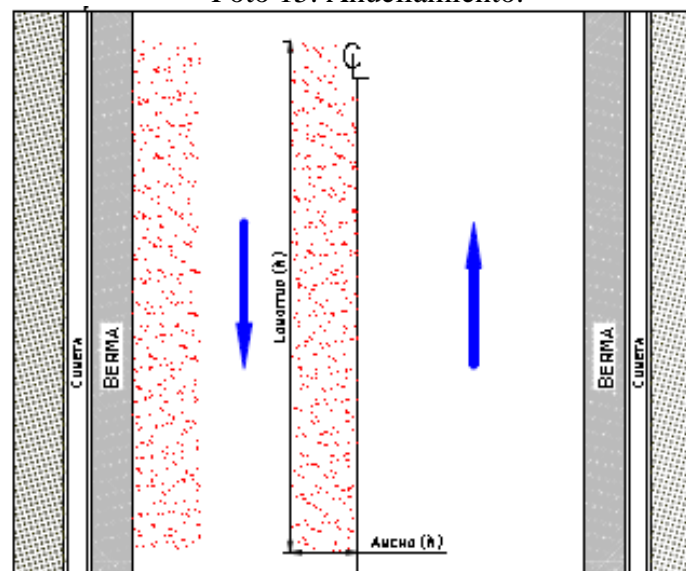
Corresponde al deterioro del pavimento ocasionado principalmente por acción del tránsito, agentes abrasivos o erosivos. Se presenta como pérdida de ligante y mortero. Suele encontrarse en las zonas por donde transitan los vehículos. Este daño provoca aceleración del deterioro del pavimento por acción del medio ambiente y del tránsito.

El desgaste superficial generalmente es un deterioro natural del pavimento, aunque si se presenta con severidades medias o altas a edades tempranas puede estar asociado a un endurecimiento significativo del asfalto.

Foto 15. Ahuellamiento.

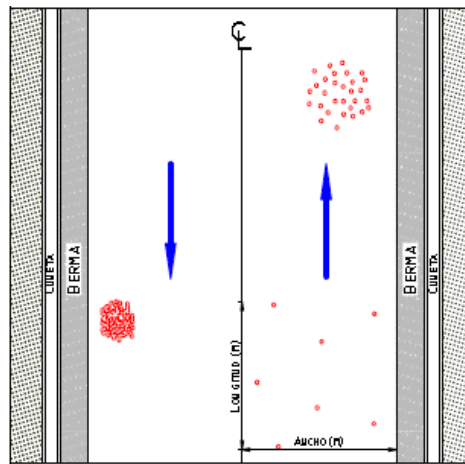
exponiendo de manera progresiva los materiales a la acción del tránsito y los agentes climáticos. Este tipo de daño es común en tratamientos superficiales, caso en el que pueden aparecer estrías en la dirección del riego y debe ser reportado como surcos.

Se presenta principalmente por una aplicación irregular del ligante en tratamientos superficiales, Problemas de adherencia entre agregado y asfalto, Uso de agregados contaminados con finos o agregados muy absorbentes, Endurecimiento significativo del asfalto, Deficiencia de compactación de la carpeta asfáltica, entre otros.

Foto 16. Ahuellamiento.

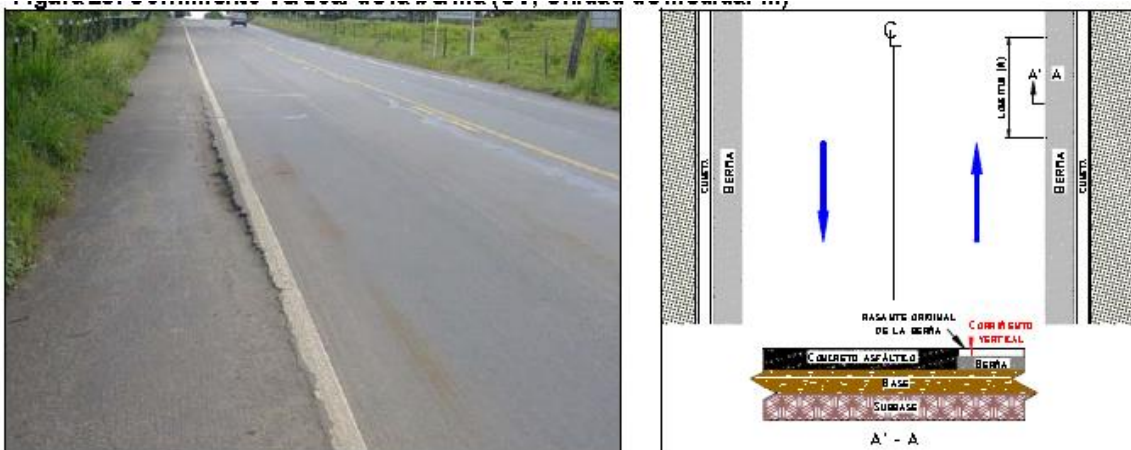
Corresponde a una diferencia de elevación entre la calzada y la berma, debido a un desplazamiento de la berma. Permite la infiltración de agua hacia el interior de la estructura del pavimento, provocando su deterioro.

Generalmente sucede cuando existen diferencias entre los materiales de la berma y el pavimento o por el bombeo del material de base en la berma. También puede estar asociado con problemas de inestabilidad de los taludes adenaños.

Foto 17. Corrimiento vertical de la berma.

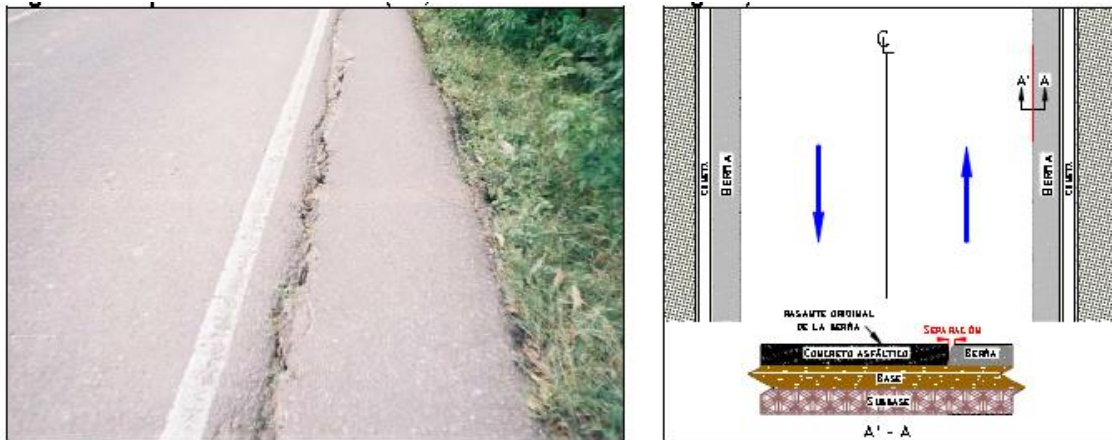
Este daño indica el incremento en la separación de la junta existente entre la calzada y la berma. Este daño permite la infiltración de agua hacia el interior de la estructura del pavimento provocando su deterioro.

Generalmente está relacionada con el movimiento de la berma debido a problemas de inestabilidad de los taludes adyacentes o con la ausencia de liga entre calzada y berma cuando se construyen por separado.

Foto 18. Corrimiento vertical de la berma.

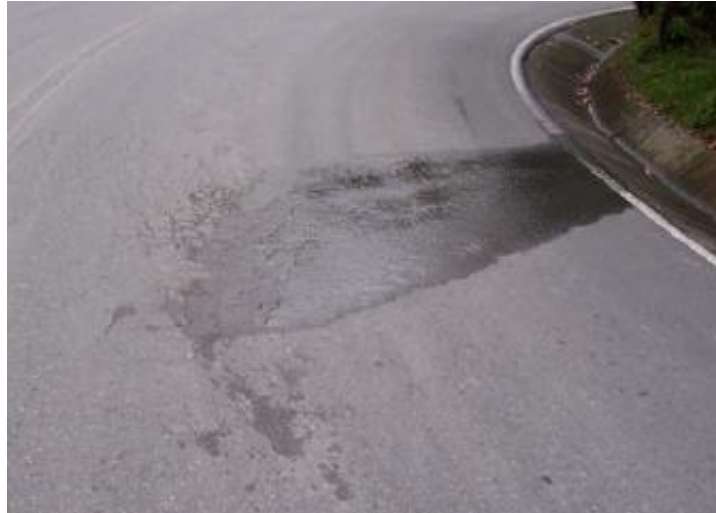
Este afloramiento corresponde a la salida de agua infiltrada, junto con materiales finos de la capa de base por las grietas, cuando circulan sobre ellas las cargas de tránsito. La presencia de manchas o de material acumulado en la superficie cercana al borde de las grietas indica la existencia del fenómeno.

Se dan por ausencia o inadecuado sistema de sub drenaje, filtración de aguas.

Foto 19. Corrimiento vertical de la berma.

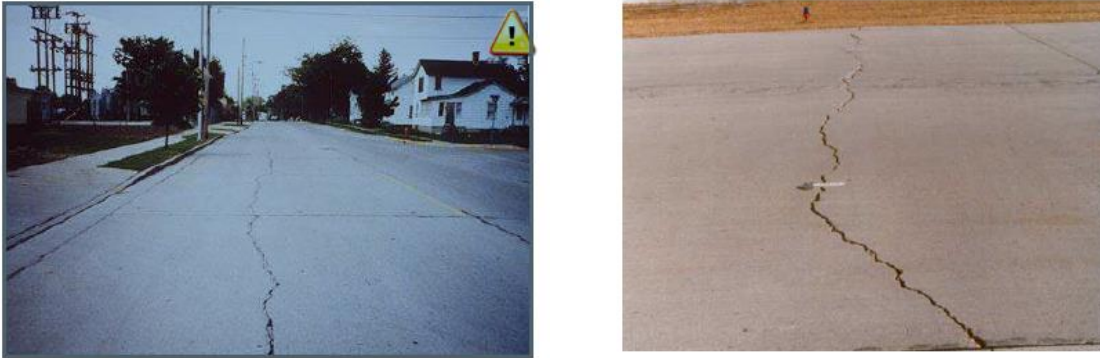
Son grietas con orientación longitudinal o transversal al eje del pavimento.

excesivo, Carencia de una junta longitudinal, Mal posicionamiento de las dovelas y/o barras de anclaje, Aserrado tardío de la junta, Contracción del concreto.

Foto 20. Fisuras longitudinales y transversales

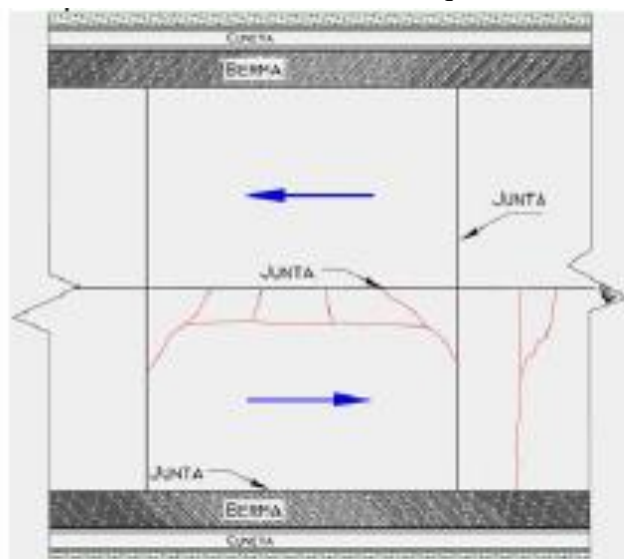
Aparecen por la unión de grietas longitudinales y transversales formando bloques a lo largo de la placa. Este grupo también comprende las grietas en “Y”. Aunque se presenta en todos los tipos

La fracturación múltiple, puede ser causada por la repetición de cargas pesadas (fatiga de concreto), el equivocado diseño estructural y las condiciones de soporte deficiente. Es la evolución final del proceso de fisuración, que comienza formando una malla más o menos cerrada; el tránsito y la continua flexión de las losas aceleran la subdivisión en bloques más pequeños, favoreciendo el desportillamiento de sus bordes. Pueden presentar diversas formas y aspectos, pero con mayor frecuencia son delimitados por una junta y una fisura.

Foto 21. Grieta en bloque.

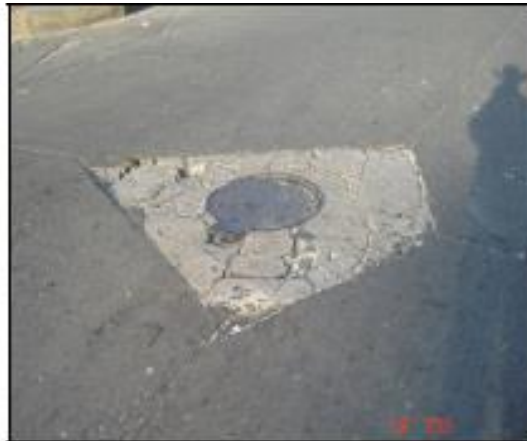
Se presentan como una clasificación independiente, debido a que son grietas que están directamente relacionadas con la presencia del pozo o del sumidero.

Se atribuye a la variación en la distribución de esfuerzos debida a la presencia de pozos o sumideros, éstos se convierten en una zona vulnerable a la aparición de grietas derivadas de la geometría irregular de la zona adyacente al pozo que no permite una buena distribución de esfuerzos (de acuerdo con las reglas para modulación de losas, éstas deben ser lo más regulares posible, cuando hay formas irregulares, las placas se deben reforzar).

Foto 22. Grietas en pozo.

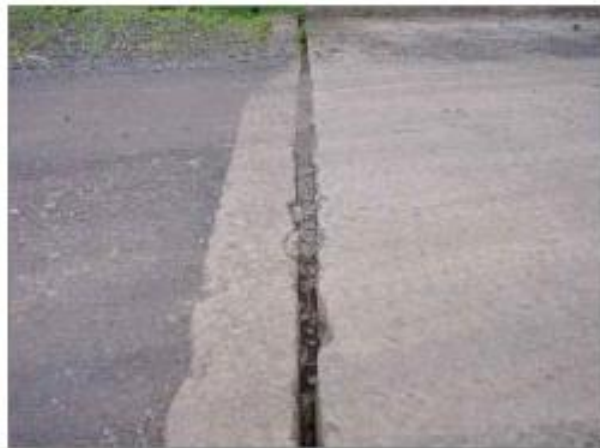
Desprendimiento o rompimiento del sello de las juntas longitudinales o transversales, que permite la entrada de materiales incompresibles e infiltración de agua superficial. Se considera como deterioro del sello cualquiera de los siguientes defectos: extrusión del sello, endurecimiento, pérdida de adherencia entre el sello y la losa, pérdida parcial o total del sello e incrustación de materiales ajenos y crecimiento de vegetación. Este deterioro se presenta en pavimentos de placas de concreto simple y en placas de concreto reforzado.

Foto 23. Deterioro de sellos.

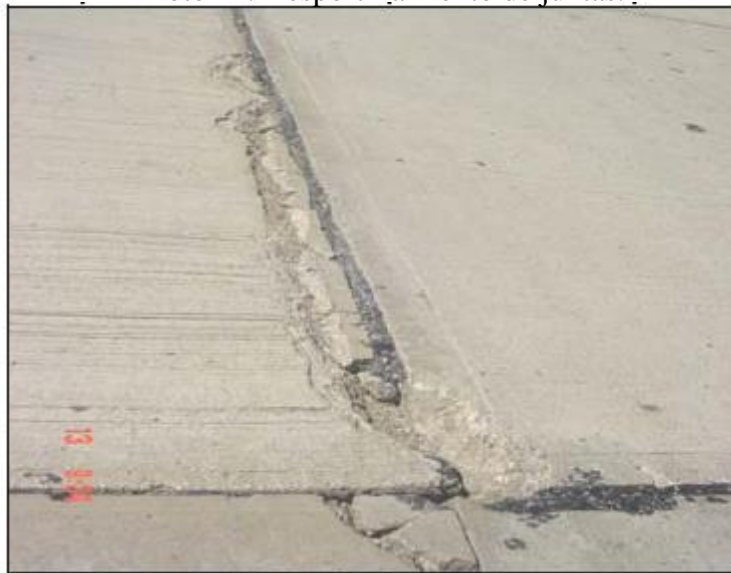
Las principales causas del desportillamiento de las juntas, son: Debilitamiento de los bordes de la junta debido a defectos constructivos, Desintegración del concreto, por mala calidad del material, Presencia de material incompresible en la junta, el cual al expandirse genera concentración de esfuerzos y la posterior falla ante el paso de vehículos, Mal procedimiento de corte de la junta, Aplicación de cargas antes de conseguir la resistencia mínima recomendada del concreto.

Foto 24. Desportillamiento de juntas.

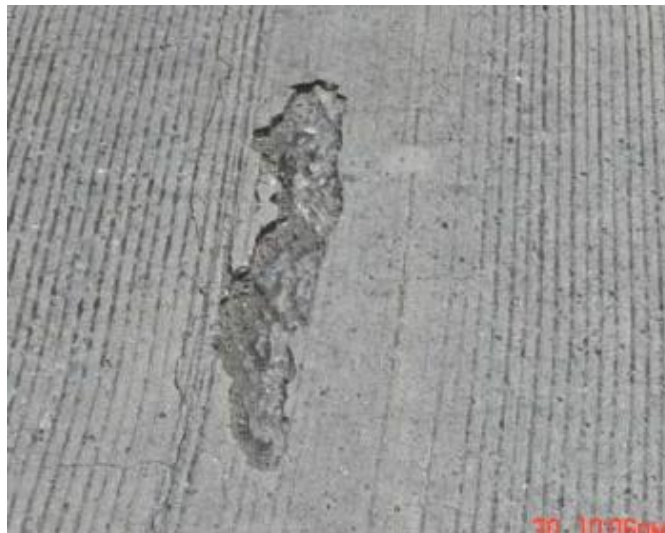
Descascaramiento es la rotura de la superficie de la losa hasta una profundidad del orden de 5 a 15 mm, por desprendimiento de pequeños trozos de concreto.

Los descascaramientos generalmente son consecuencia de un exceso de acabado del concreto fresco colocado, produciendo la exudación del mortero y agua, dando lugar a que la superficie del concreto resulte muy débil frente a la retracción.

Foto 25. Descascaramiento.

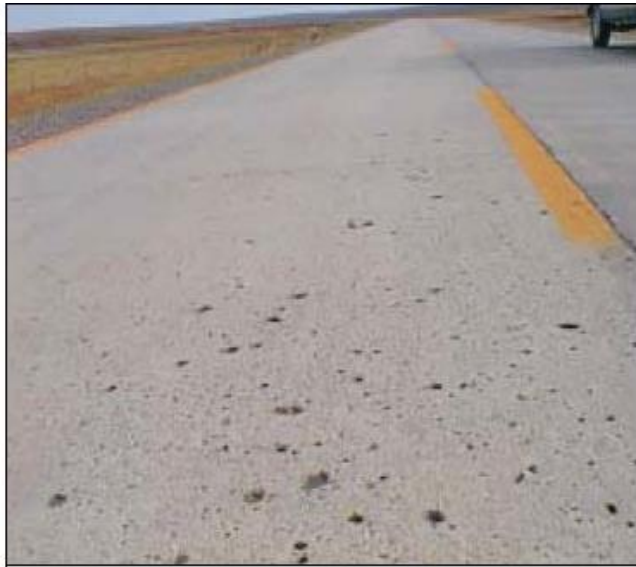
Este tipo de falla es causado por el efecto abrasivo del tránsito sobre concretos de calidad pobre, ya sea por el empleo de dosificaciones inadecuadas (bajo contenido de cemento, exceso de agua,

agregados de inapropiada granulometría), o bien por deficiencias durante su ejecución (segregación de la mezcla, insuficiente densificación, curado defectuoso).

Foto 25. Descascaramiento.

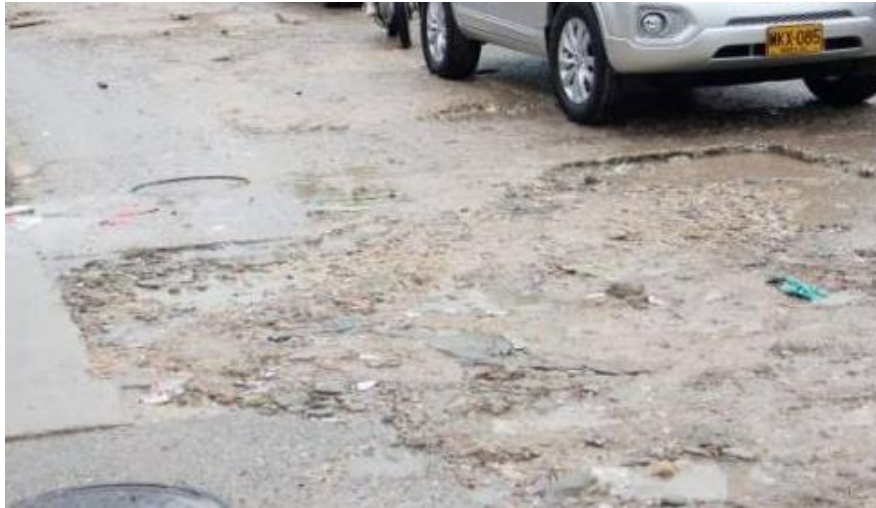
Los baches se producen por conjunción de varias causas: Fundaciones y capas inferiores inestables, Espesores del pavimento estructuralmente insuficientes, Retención de agua en zonas hundidas y/o fisuradas, Acción abrasiva del tránsito sobre sectores localizados de mayor debilidad del pavimento o sobre áreas en las que se han desarrollado fisuras en bloque, que han alcanzado un alto nivel de severidad.

Foto 26. Baches.

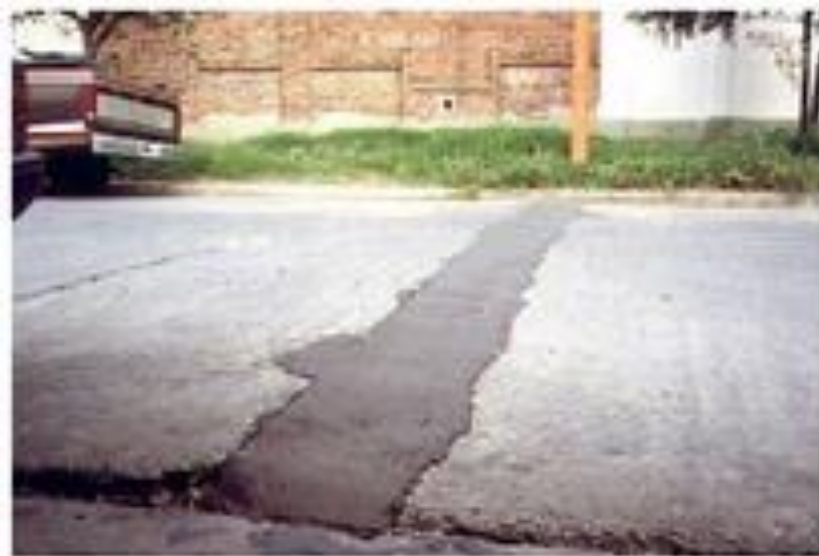
Sobre-elevación abrupta de la superficie del pavimento, localizada generalmente en zonas contiguas a una junta ó una grieta, habitualmente el concreto afectado se quiebra en varios trozos.

Son causadas por mala colocación de barras de transferencia, presencia de un estrato de suelos expansivos a poca profundidad, variaciones térmicas cuando la longitud de las losas es excesiva y no cuenta con juntas de expansión, entre otros.

Foto 27. Levantamiento localizado.

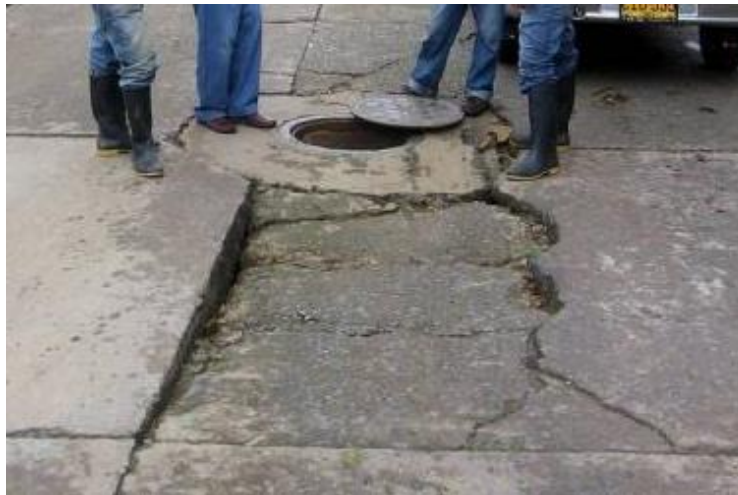
Depresión o descenso de la superficie del pavimento en un área localizada; puede estar acompañado de agrietamiento significativo, debido al asentamiento de las losas.

Este tipo de deformación permanente del pavimento, con o sin agrietamiento puede ocurrir cuando se produce asentamiento o consolidación en la subrasante, por ejemplo, en zonas contiguas a una estructura de drenaje o de retención donde puede ocurrir el asentamiento del material de relleno por deficiente compactación inicial o bien por movimiento de la propia estructura. También pueden ser originadas por deficiencias durante el proceso de construcción de losas.

Foto 28. Hundimiento.

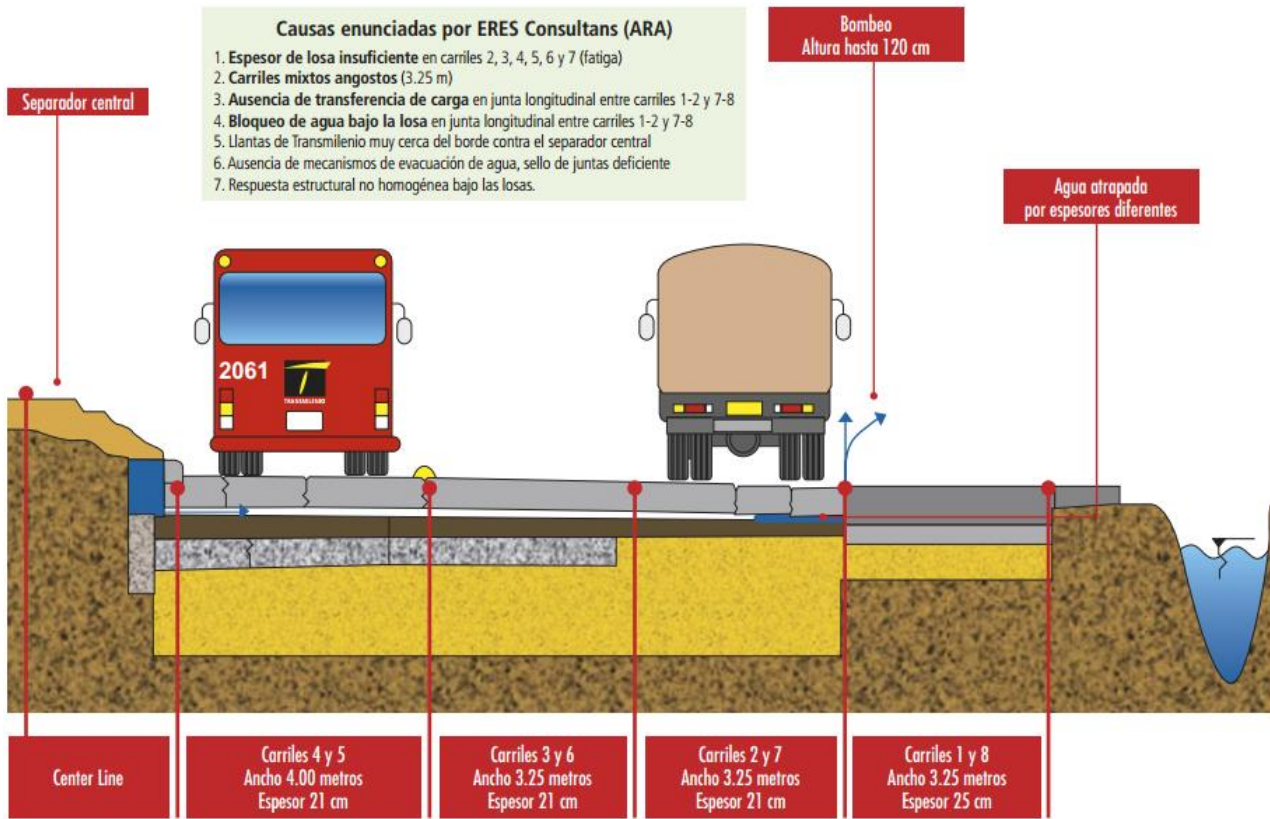
Además, Dado que ni las losas son lo suficientemente anchas ni cuentan con el espesor requerido, en la junta longitudinal debieron haberse instalado al momento de la construcción, dovelas de transmisión de carga que hubieran disminuido la deflexión a lo largo de la junta longitudinal. Con lo anterior, el peso que se ejerce en el borde de la losa se transfiere a la losa contigua.

Foto 16. Ilustración del problema de drenaje.

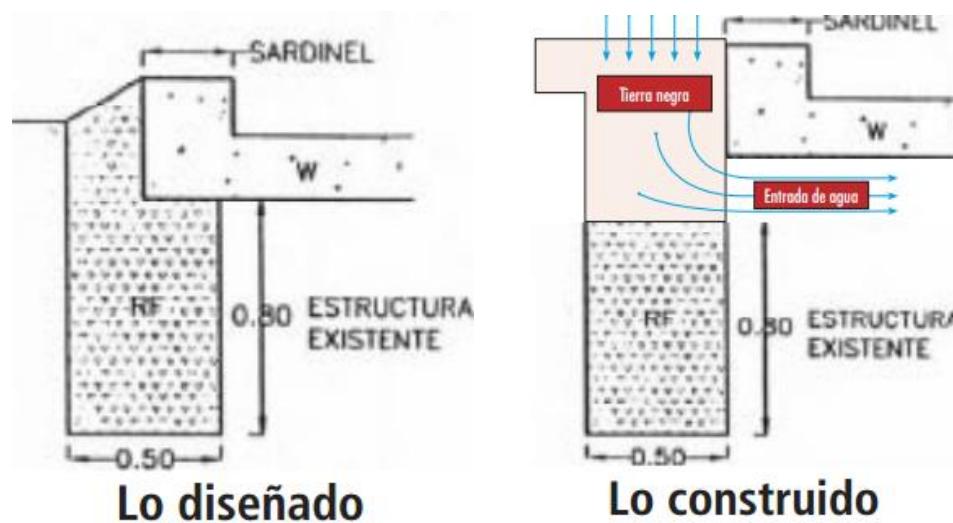
El ingeniero jamshid en su informe sobre lo investigado y observado en las obras finalmente determino que el problema en las losas se debió a lo que he venido mencionando anteriormente durante toda la exposición del tema, pero además de esto genero un plan de acciones, en el cual reitera la necesidad de evitar la entrada de agua desde el separador central, que como ya se anotó, fue el resultado de un cambio en diseño que eliminó un “muro de confinamiento” que evitaba la entrada de esta agua.

Foto 18. Opción de diseño VS Estructura construida.

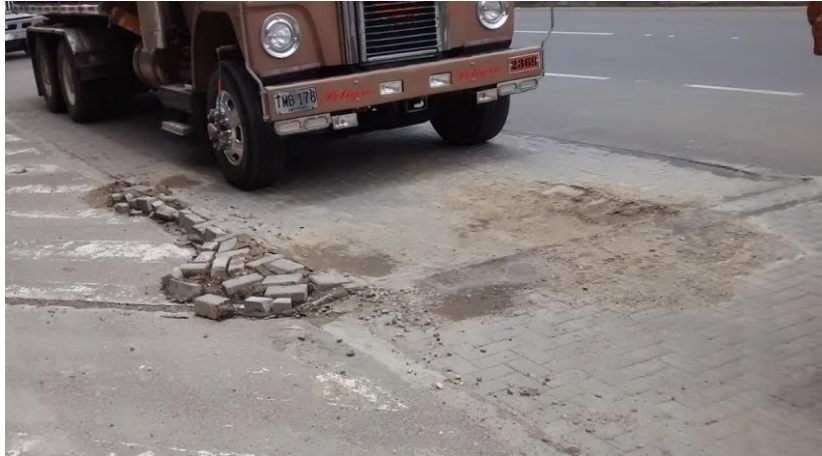
Ilustración 1. Falla del pavimento articulado.

Además el día martes 23 de septiembre tuve la oportunidad de asistir a una salida de campo para revisar un problema que había ocurrido en el pavimento articulado existente en la entrada de la báscula de la autopista Medellín-Bogotá. Allí el pavimento tuvo una falla (Ver ilustraciones 1 y 2) por mala compactación del material de base. Se pudo determinar, basados en la observación de campo, que durante el proceso constructivo del pavimento hubo una enorme falla debido a que los materiales de sub base y base granular fue compactado con una “chencha” aun sabiendo que este equipo no ejerce la energía necesaria para alcanzar en el material las compactaciones de diseño. También se pudo observar que el constructor realizo unas llaves de confinamiento (Ver ilustración 3) en sentido perpendicular a la circulación de los vehículos, creemos nosotros, con el objetivo de “brindar mayor confinamiento y resistencia a la estructura del pavimento” aunque esto fue un gran error ya el diseño se realizó con dichas llaves. La presencia de este confinamiento hizo que en esos puntos se acumularan las aguas sub superficiales que circular por el pavimento, ocasionando que la estructura perdiera resistencia y facilitando así la falla del mismo.

Ya que el pavimento presentaba una falla total de su estructura el cliente solicito un nuevo diseño pero con otra opción de construcción, Por esto se tomó la decisión de realizar un diseño, en esta oportunidad de pavimento rígido, en remplazo del pavimento existente. Finalmente se le advirtió al cliente que se debe tener un riguroso control de calidad en la etapa de construcción ya que por este carril va transitar todo el tránsito pesado de la autopista y si no se genera una estructura de apoyo lo suficientemente resistente y compactada, ninguna opción de pavimento va a ser funcional en dicho tramo.

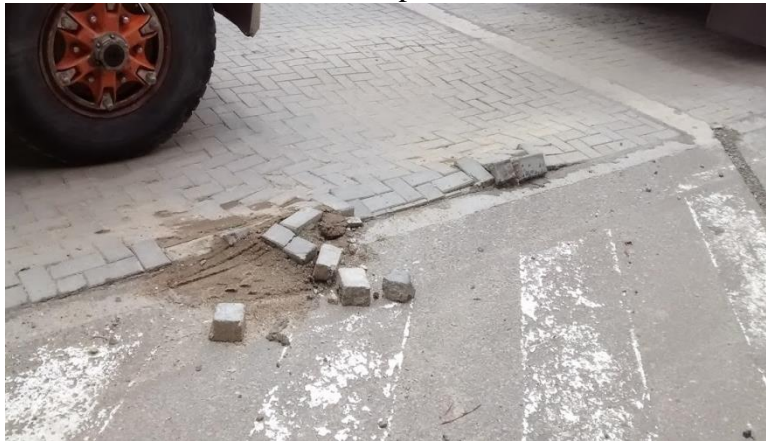
Ilustración 2. Falla del pavimento articulado.

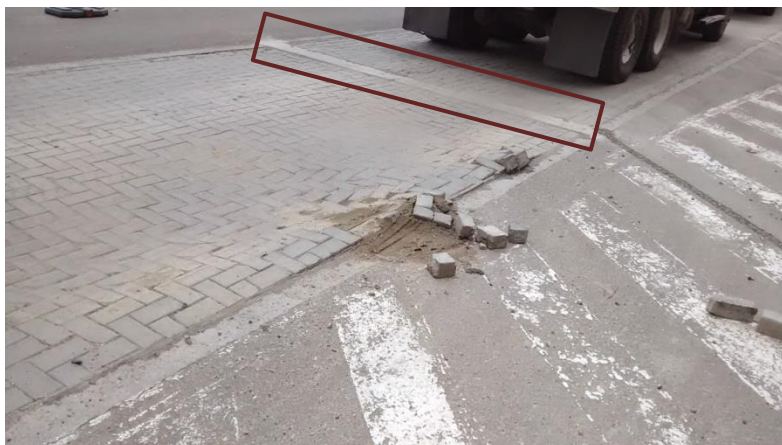
Ilustración 3. Llave de confinamiento.

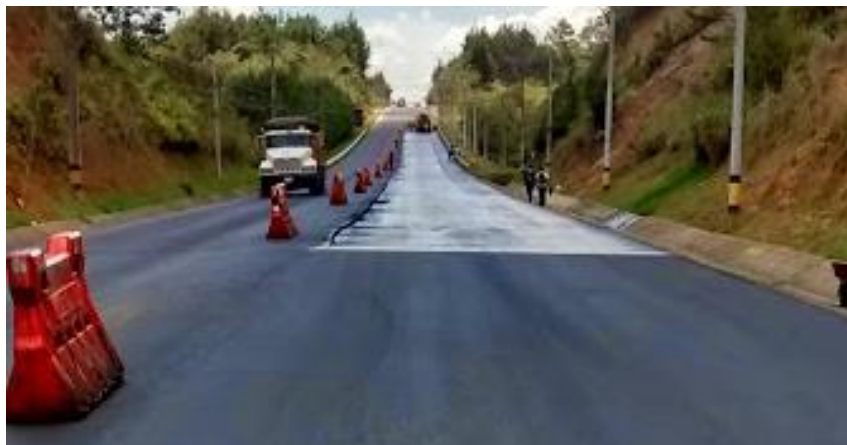
Ilustración 4. Tramo de vía a pavimentar.

Sin embargo esta semana también tuve la oportunidad de salir de nuevo campo, esta vez fue el día lunes 29 de septiembre a la pavimentación de un tramo de vía de la variante hacia el aeropuerto internacional José maría córdoba (Ver ilustración 4). Esta visita se realiza con el objetivo de extraer una muestra representativa de pavimento, ya que nuestra empresa es la encargada de ejecutar los ensayos necesarios, en este caso Contenido de asfalto, granulometría y briquetas Marshall, para hacer un debido control de calidad a las mezclas allí implementadas. En este tramo se utilizó una mezcla de pavimento MDC-2 (Mezcla densa en caliente 2), la cual fue vaciada en el sitio con la ayuda de una finisher de última tecnología (Ver ilustración 5) la cual generaba espesores de mezcla de 12 cm, posterior a esto se procede a compactar la mezcla con un vibro compactador y así finalmente poner este tramo de vía en funcionamiento. Allí no fue necesario realizar un chequeo a la temperatura de compactación del pavimento, ya que la finisher tenía la facilidad, mediante unas parrillas que se controlaban desde la cabina (Ver ilustración 6), de mantener el pavimento a una temperatura constante de 130°C y así poder ingresar de inmediato con el vibro a compactar el pavimento.

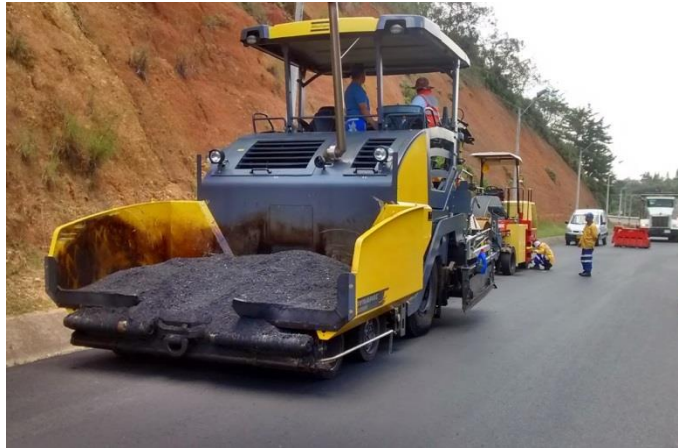
Ilustración 5. Finisher.

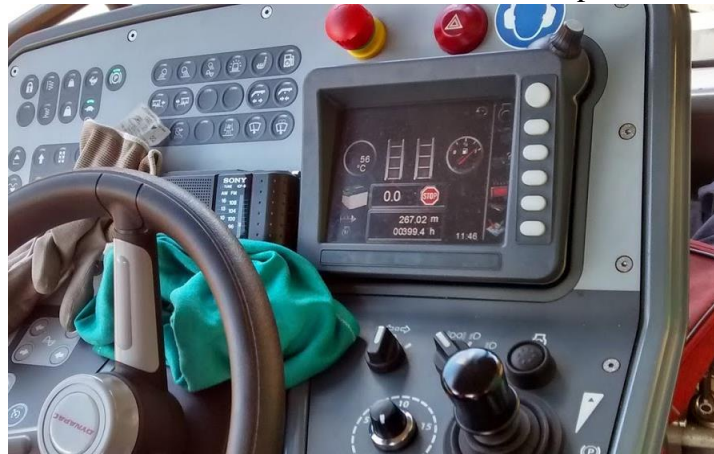
Ilustración 6. Comando de control de temperatura.

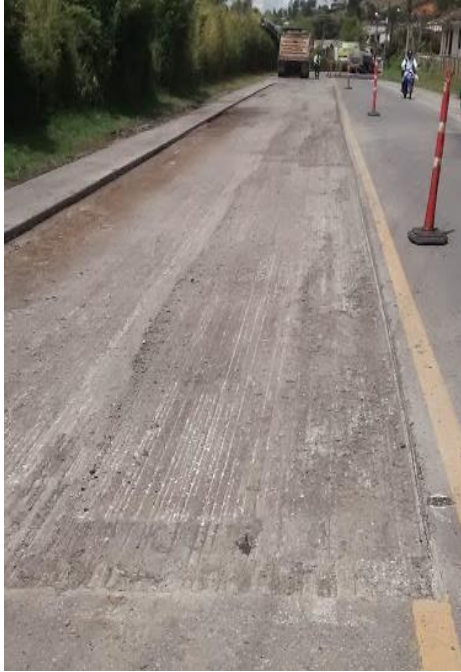
Ilustración 7. Tramo fresado.

Para el transcurso de la semana 5 de trabajo como estudiante de practica en la empresa suelos y pavimentos limitada tuve la oportunidad de asistir a dos nuevas obra, el objetivo de dichas visitas es básicamente el mismo que mencione en la semana 4, realizar la extracción de una muestra representativa del material con el que fue realizada la pavimentación en ese momento. Una de las obras estaba ubicada en la vía que comunica a san Antonio de Pereira con el municipio de la ceja, allí se realizaron obras de mantenimiento (Ver ilustración 7 y 8) a la red vial debido a que se presentaban zonas con fisuras de tipo piel de cocodrilo las cuales en algunas zonas alcanzaron a generar descascaramiento del pavimento haciendo que este tramo sea peligroso para el tránsito de los vehículos.

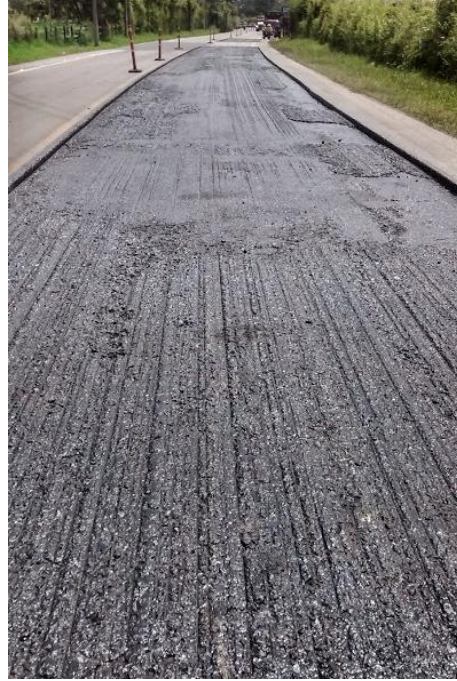
Ilustración 8. Tramo fresado con aplicación de ligante.

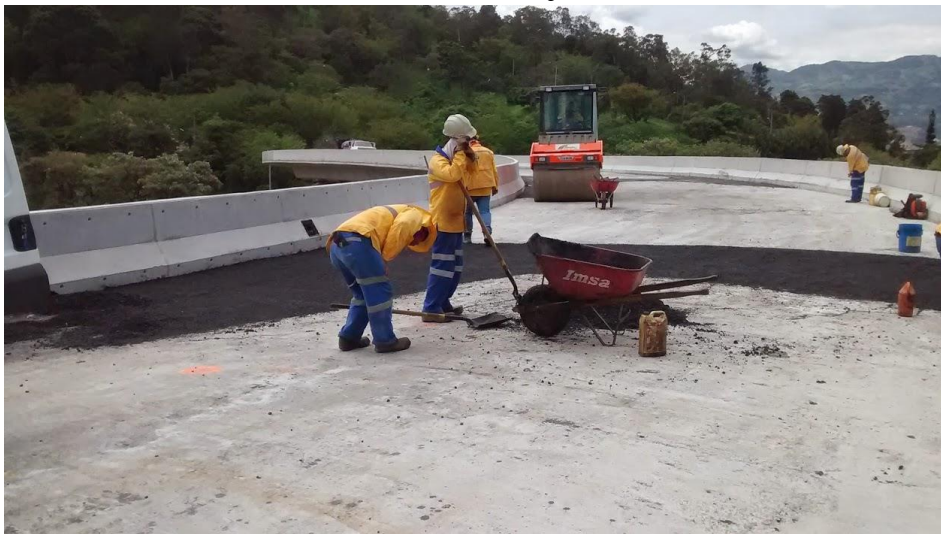
Ilustración 9. Nivelación en juntas de losas.

Luego en el retorno a Medellín en compañía del laboratorista de la empresa, me dirigí a las obras del metro plus ejecutadas en la calle 30, en tal ocasión realizamos una inspección visual sobre los avances de la obra y los procesos de nivelación que se estaban realizando sobre el nuevo puente (Ver ilustración 9) que ejecuta el metro plus para conectar la calle 30 con la carrera 53 en sentido norte-sur y sur-norte. Allí se realizaron obras de nivelación en las juntas con asfalto modificado. Un asfalto modificado es aquel asfalto al que le realizan adiciones de polímeros u otros materiales con el objetivo de mejorar sus propiedades físicas y de resistencia a la humedad.
