POLITÉCNICO COLOMBIANO  
JAIME ISAZA CADAVID

PRACTICA EMPRESARIAL COMO AUXILIAR DEL DEPARTAMENTO TECNICO EN LA  
EMPRESA SUELOS Y PAVIMENTOS LTDA.

Trabajo de grado como requisito para optar al título de Ingeniería Civil

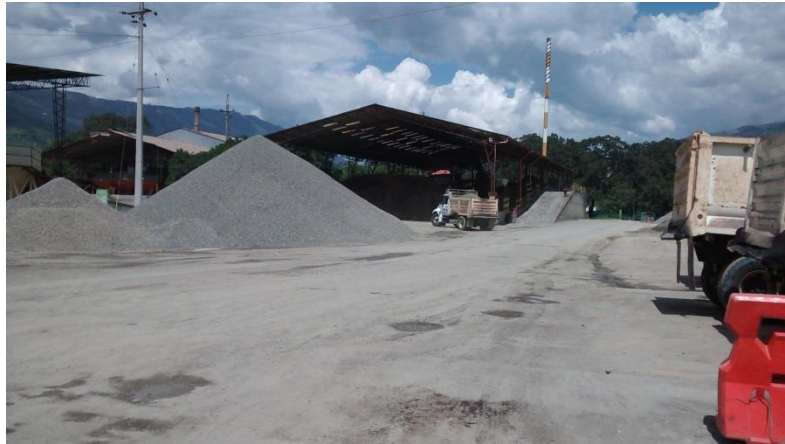
Ilustración 10. Acopios procopal S.a.

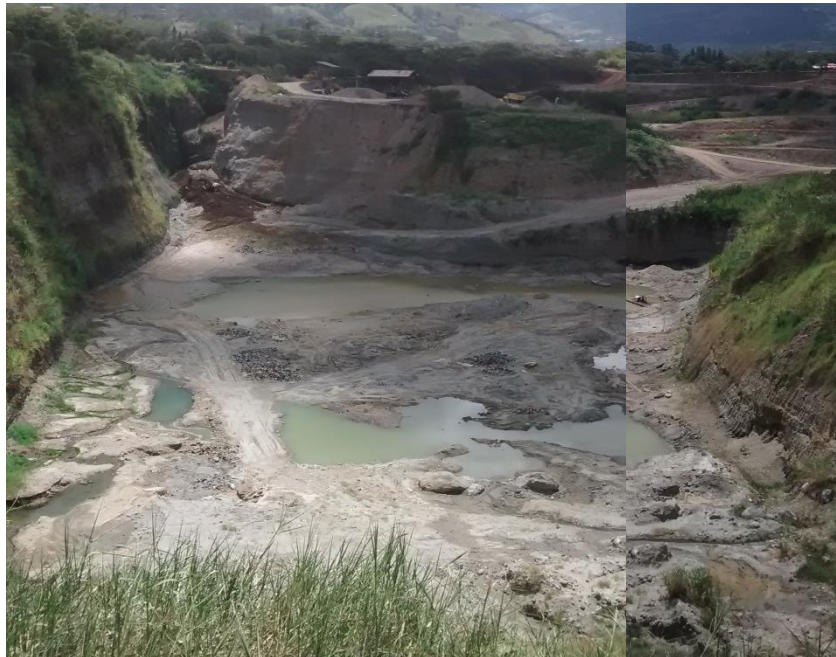
Ilustración 10. Cantera de Explotación Procopal S.a.

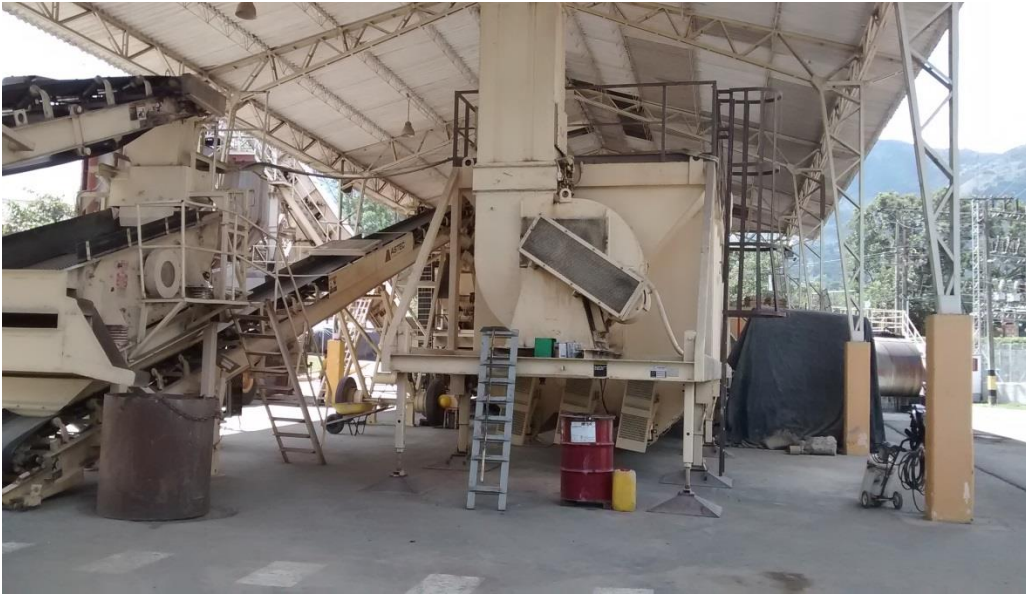
Ilustración 12. Planta de producción Pavimentar S.a.
